Environmental and Social Impact Assessment (ESIA) för Saxbergets nedlagda gruvområde

Icke teknisk sammanfattning

Föreliggande rapport utgör en Environmental and Social Impact Assessment (ESIA) för den numera nedlagda Saxbergsgruvan i Saxdalen, Ludvika kommun. Gruvan var i drift från slutet av 1800-talet fram till 1988. Från 1957 ägdes och drevs gruvan av Boliden Mineral AB. Malmen som bröts innehöll främst zink, bly och koppar, men även små mängder silver och guld. Verksamheten har gett upphov till avfallsmassor, bestående av bland annat anrikningssand, som deponerats på olika platser i Saxdalens närområde. Under 1990-talet efterbehandlades gruvområdet samt det påverkade närområdet.

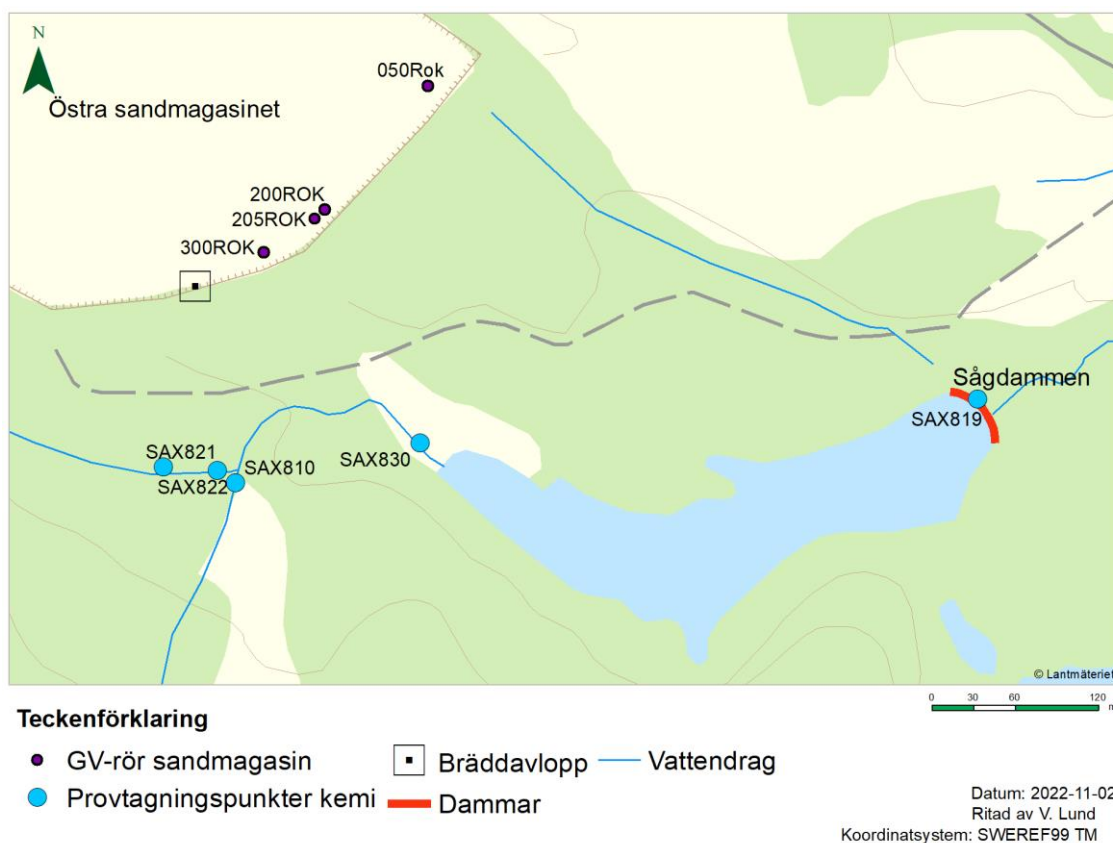
Figur 9: Lokalisering av grundvattenrör i det östra sandmagasinet.

I sandmagasinets östra del finns fyra grundvattenrör (Figur 9). Skillnaden i marknivå mellan rören är som mest en halvmetr. Den högst belägna borrpunkten är 050ROK, som ligger på +199,98 meter. De tre övriga punkterna ligger alla nära +199,5 meter. Väster om alla fyra rören finns ett 10 meter brett erosionsskyddat överfall för det östra sandmagasin (bräddavlopp i Figur 9).

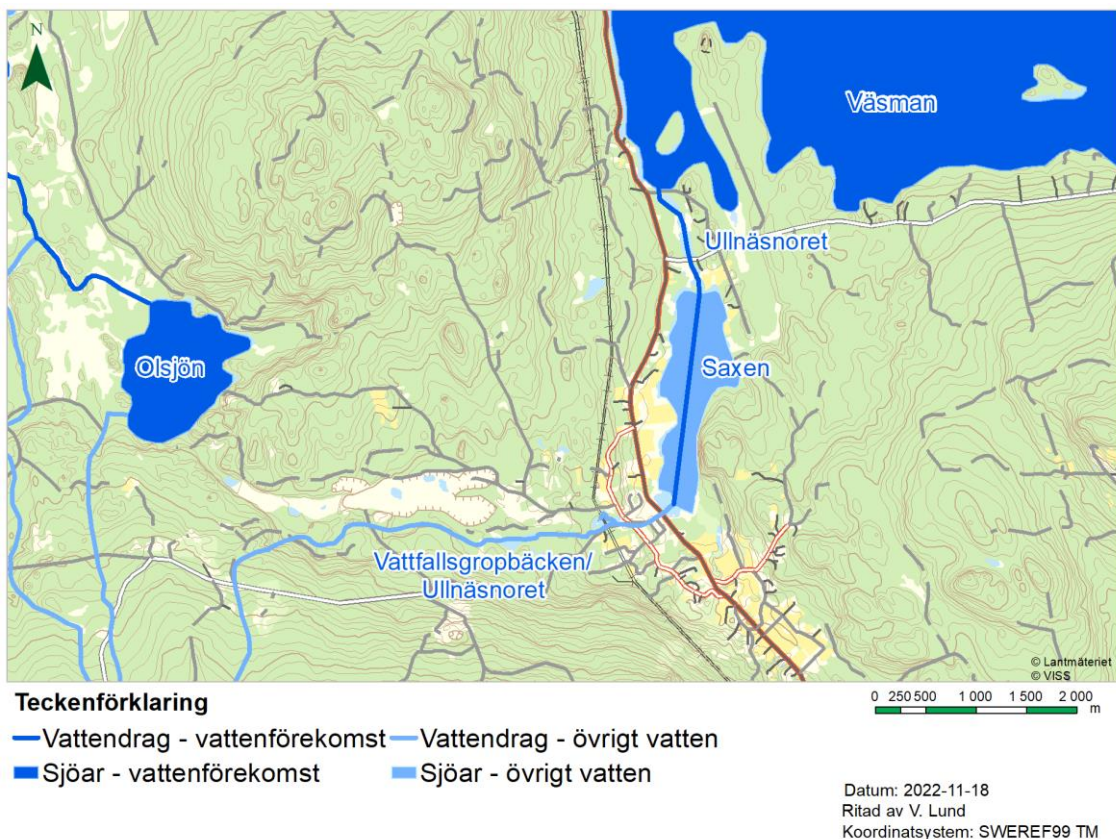
Figur 11: Ytvattenförekomster och övrigt vatten inom området. Källa: VISS Vattenwebb

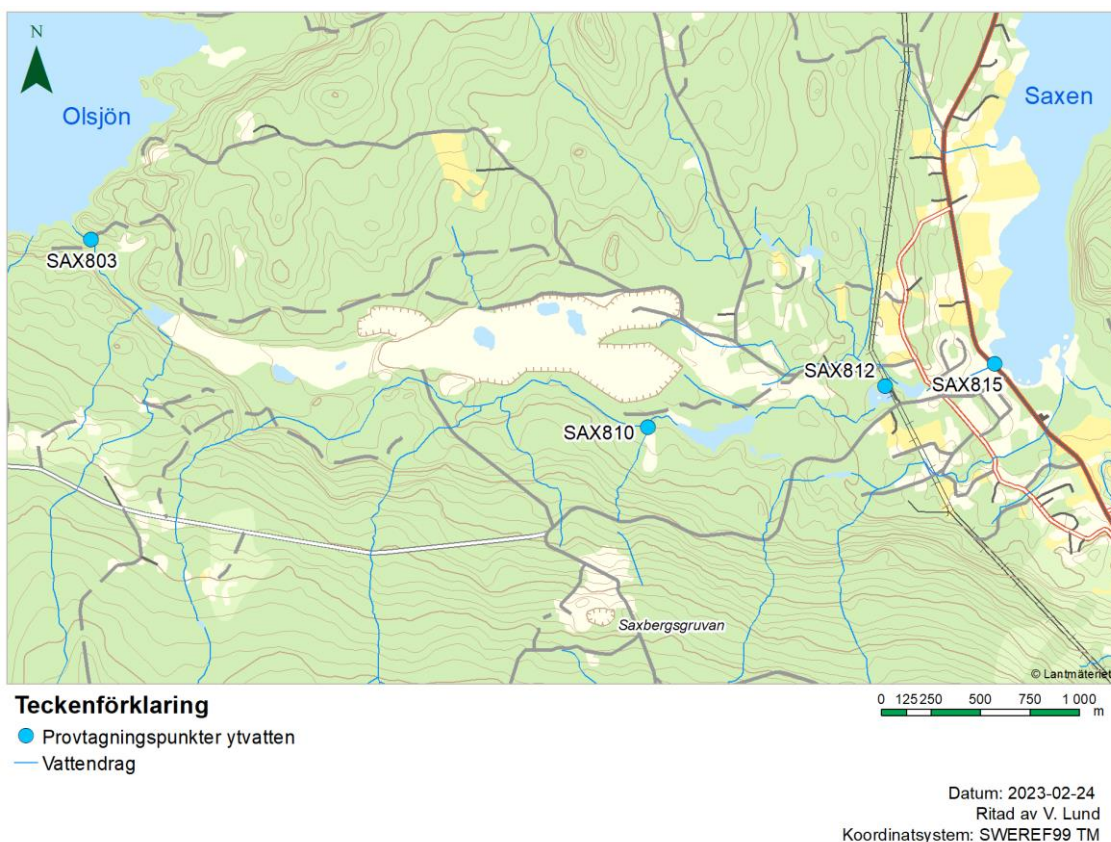
Figur 18: Provtagningspunkterna SAX803, SAX810, SAX812 och SAX815, för vilka metallkoncentrationer presenteras.

- Punkten SAX810 motsvarar vattnet som kommer från gruvområdet innan detta rinner in i Vattfallsgröpbäcken.
- Punkten SAX812 är i utloppet från Nydammen
- Punkten SAX815 är belägen i utloppet av Vattfallsgröpbäcken/ inloppet till sjön Saxen, dit även vattnet från sandmagasinet rinner.
- Punkten SAX 803 är belägen i ett dike som rinner mot Olsjön och kan representera de metallhalter som kommer från den västra delen av det västra sandmagasinet

Lokaliseringen av dessa fyra punkter visas i Figur 18.

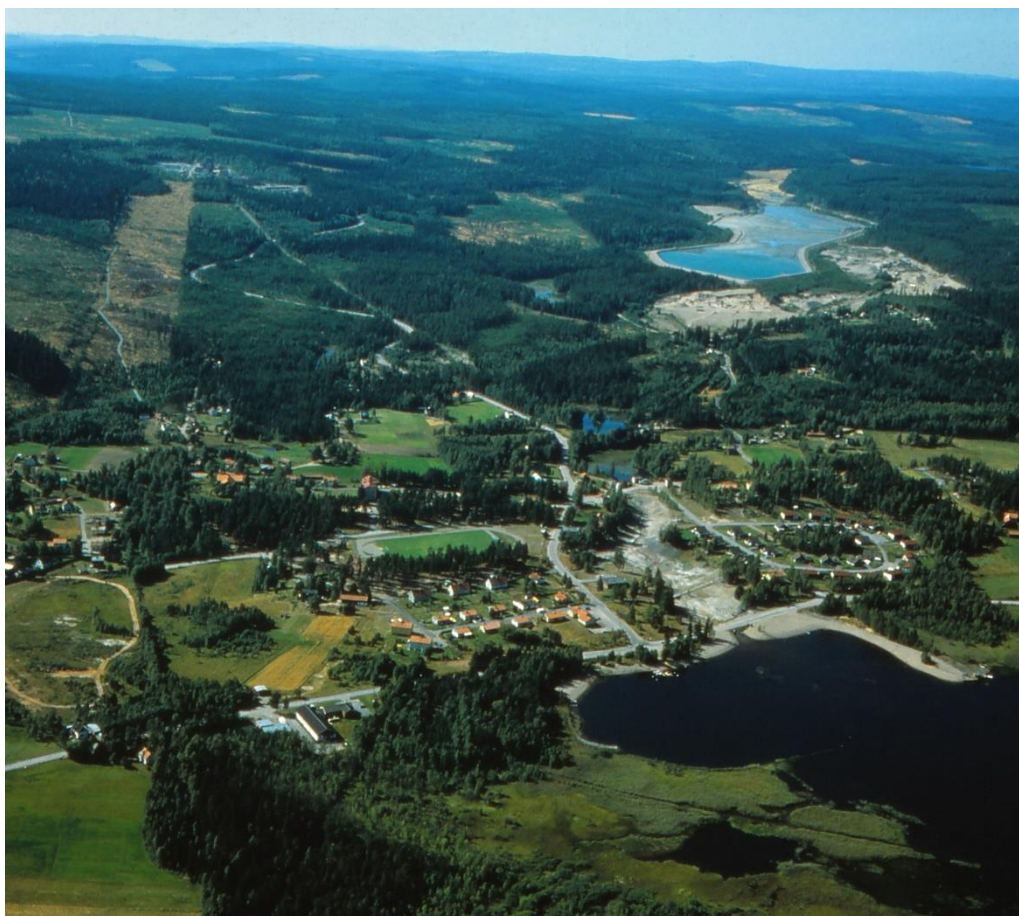
Figur 30: Flygbild över byn Saxdalen från år 1994 med sjön Saxen och badplatsen närmast i bild, det gamla gruvindustriområdet uppe till vänster och sandmagasinen uppe till höger i bild. Foto: Boliden AB

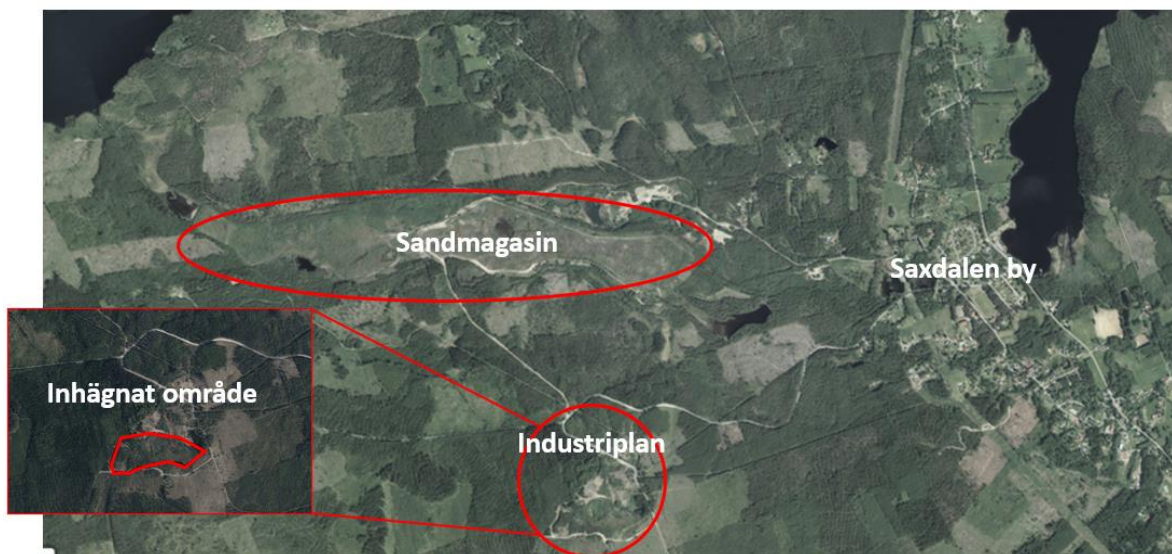
Figur 48: Flygbild över området med sandmagasinen och industriområdet markerade, samt ungefärlig markering av det inhägnade rasriskområdet. Flygbild: Boliden AB

Gruvområdet ligger cirka två kilometer väster om byn Saxdalen och består, som tidigare beskrivits, av industriområdet samt sandmagasinen. Vid industriområdet fanns gruvöppningen, anrikningsverk och andra byggnader samt plats för upplagning av massor. En del av detta område är inhägnat på grund av rasrisk, se Figur 48 och Figur 3. Sandmagasinen är belägna i en dalgång norr om gruvan. Nedströms sandmagasinen och industriområdet finns de tre dammarna Sågdammen, Nydammen och Hyttedammen, som alla fanns innan gruvverksamheten inleddes men som blev påverkade av föroreningar från gruvverksamheten.
